Defektanalyse von Photovoltaik-Modulen mittels Infrarot-Thermographie

Ulrike Jahn, Claudia Buerhop, Ulrich Hoyer

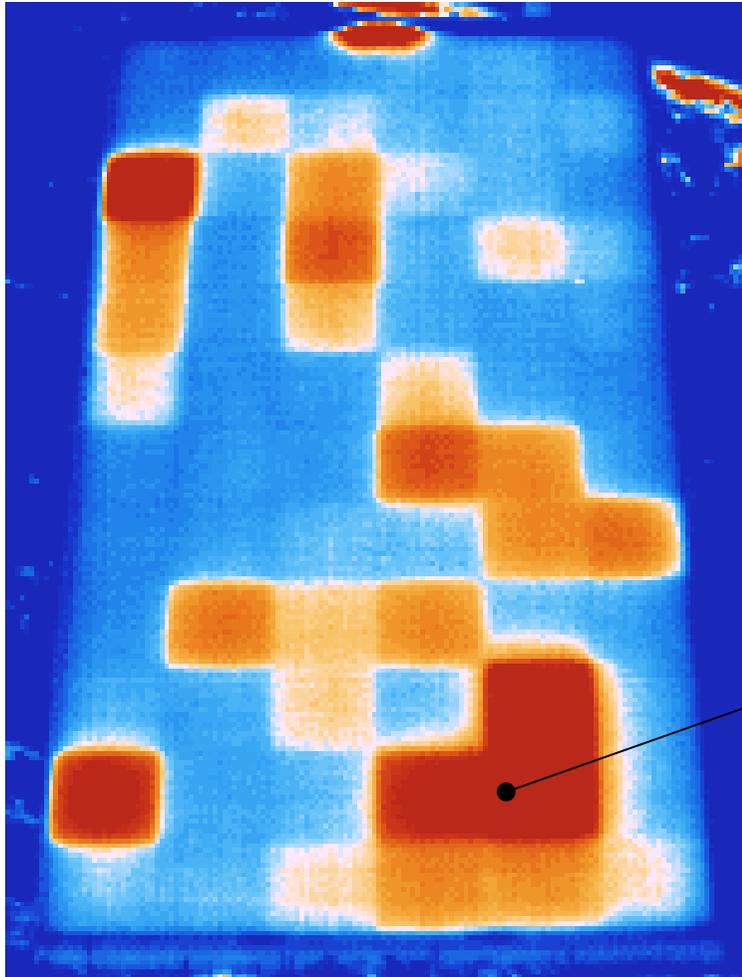
$\Delta T = 10^{\circ}\text{C}$

PV-Modul (2005) mit „Patchwork“ Muster

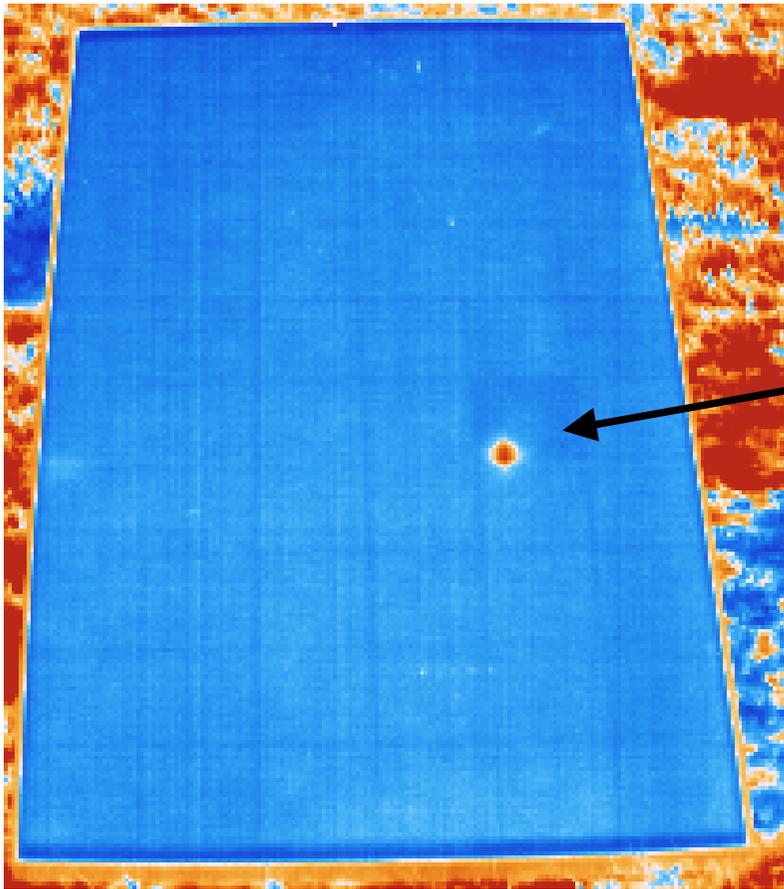
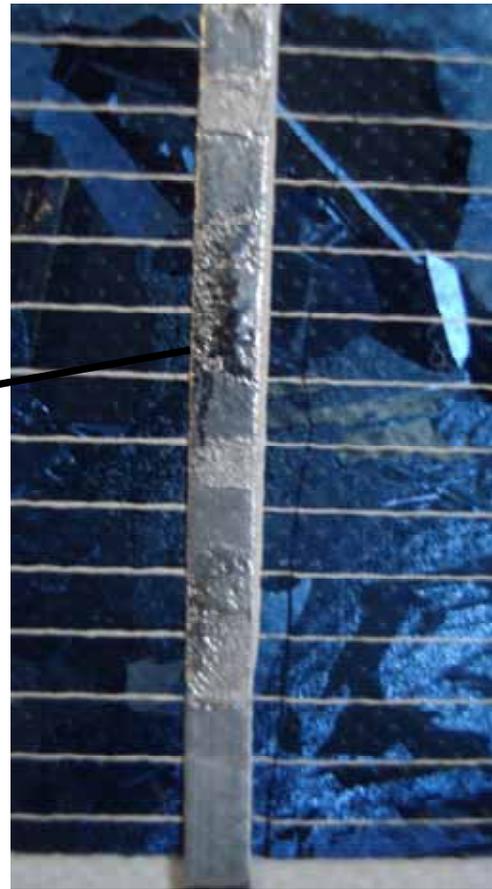
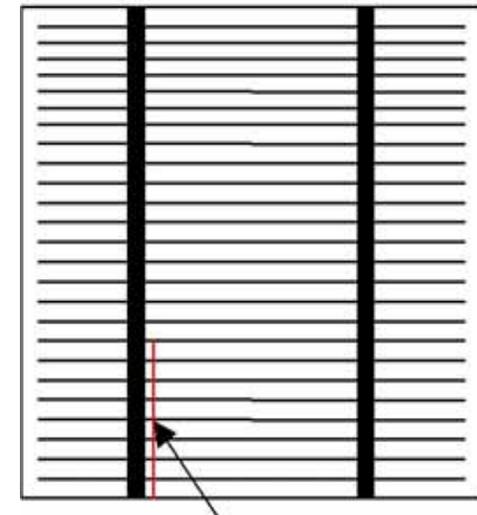
3. Hot Spot – Riss in Solarzelle

- Riss im Wafer
- Metallisierung
- Gebrochene Zelle

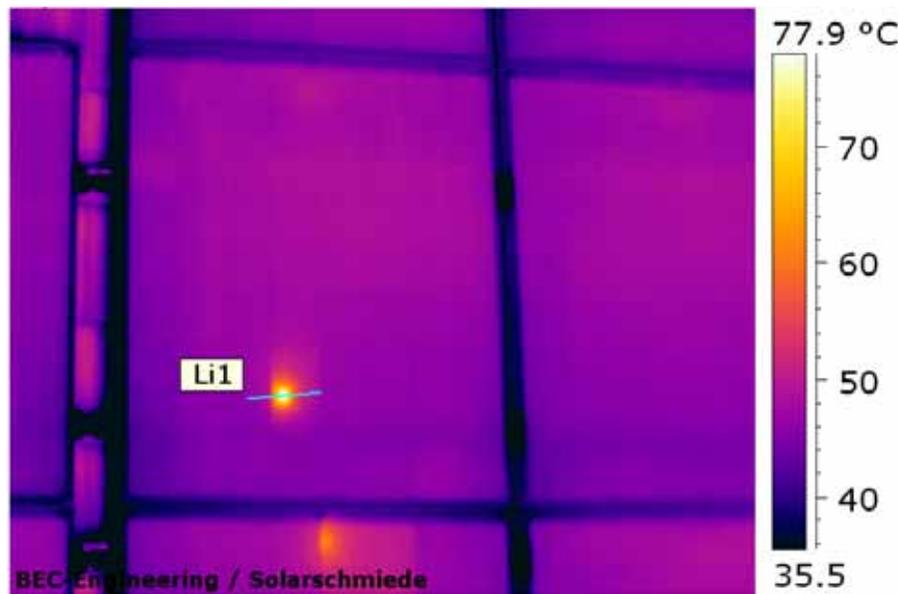
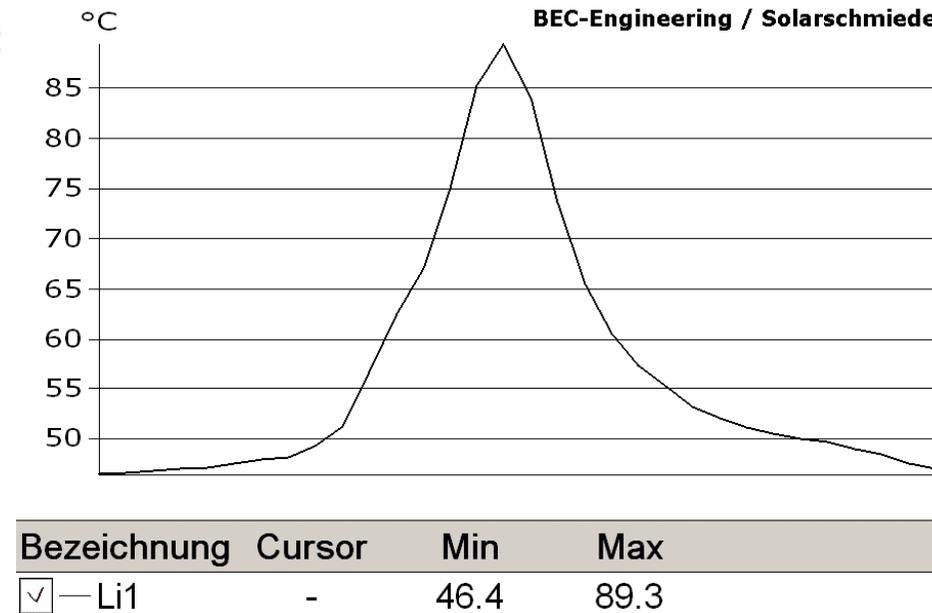
3. Hot Spot - Zelldefekt

**PV-Anlage mit polykristallinen Modulen (2004):
Hot Spot: $\Delta T > 40^\circ\text{C}$**

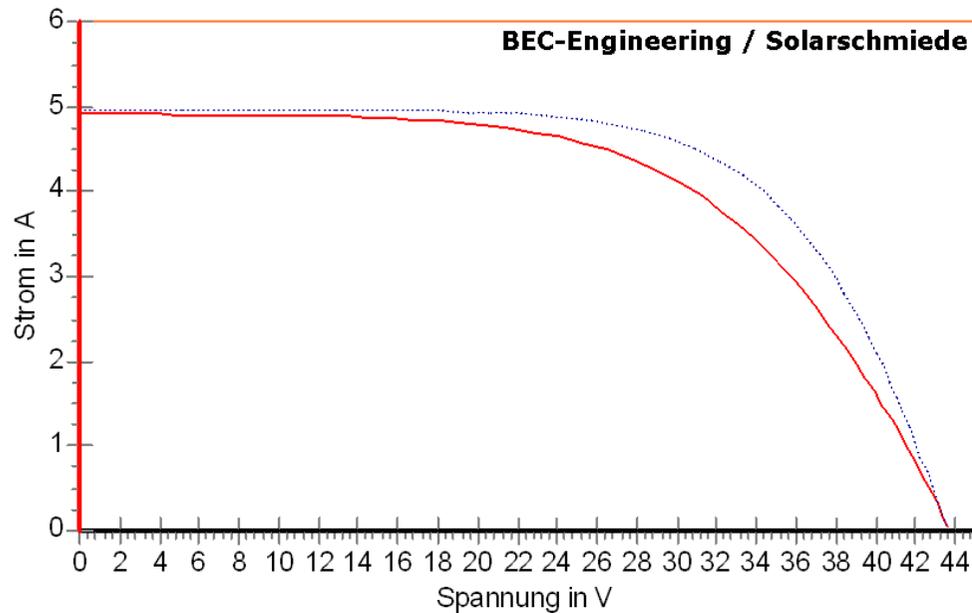
3. Hot Spots

Referenz-Modul	Hot Spot-Modul
I_{sc} [A]	5,0	4,9
U_{oc} [V]	44	44
I_{pmax} [A]	4,4	4,1
U_{pmax} [V]	32	30
R_s [Ω]	1,8	4,0
P_{pk} [W]	141	123

Innenwiderstand steigt: +120%

Nennleistung und FF des Moduls sinkt : -12%

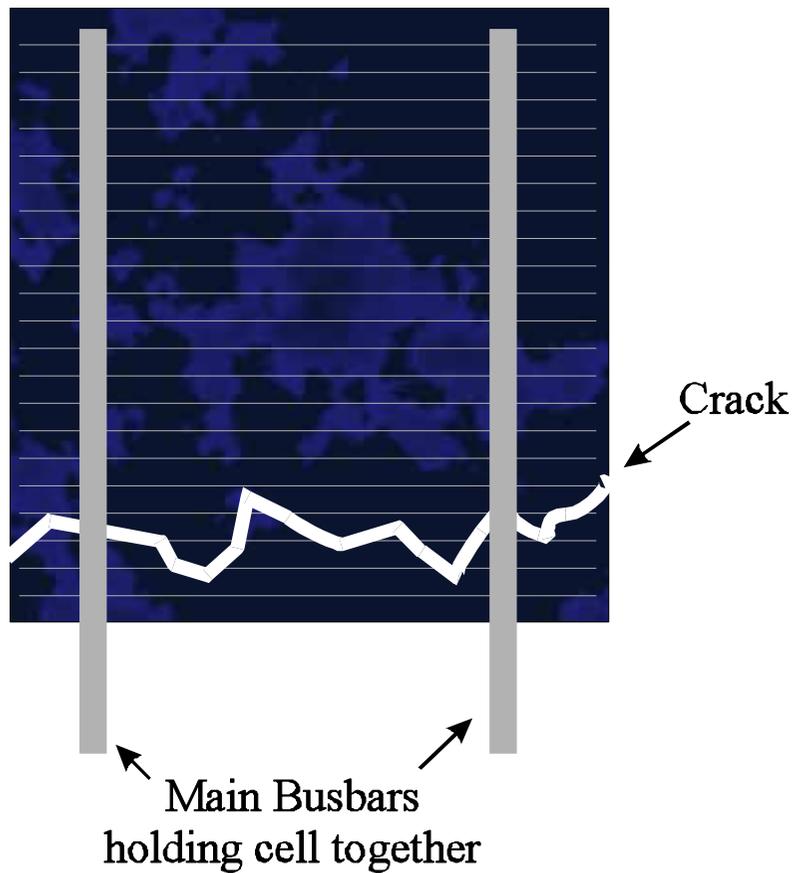
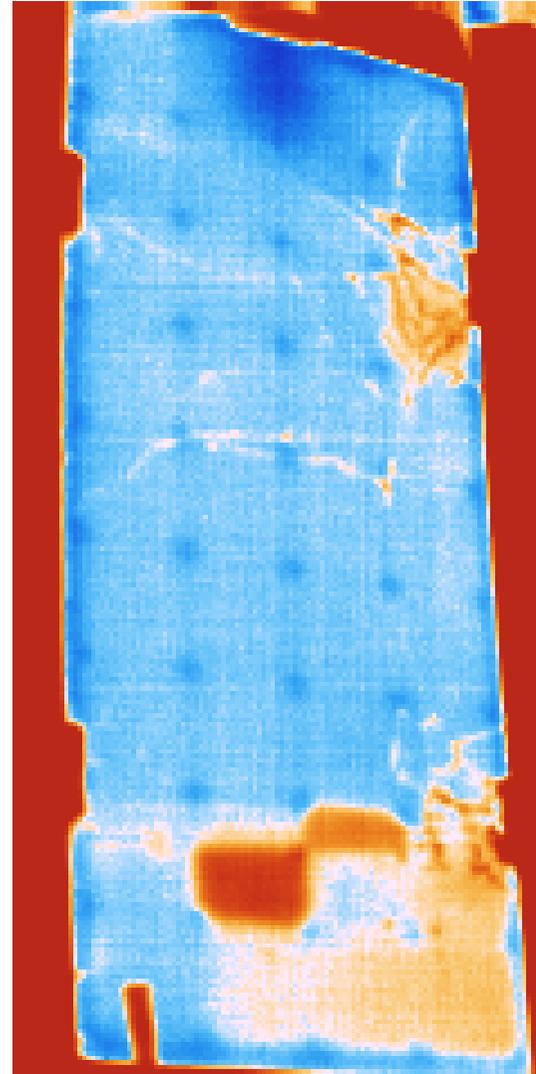
3. Zellbruch

Oben:
- Glasbruch
- kein Zellbruch

Unten:
- Glasbruch
- Zellbruch

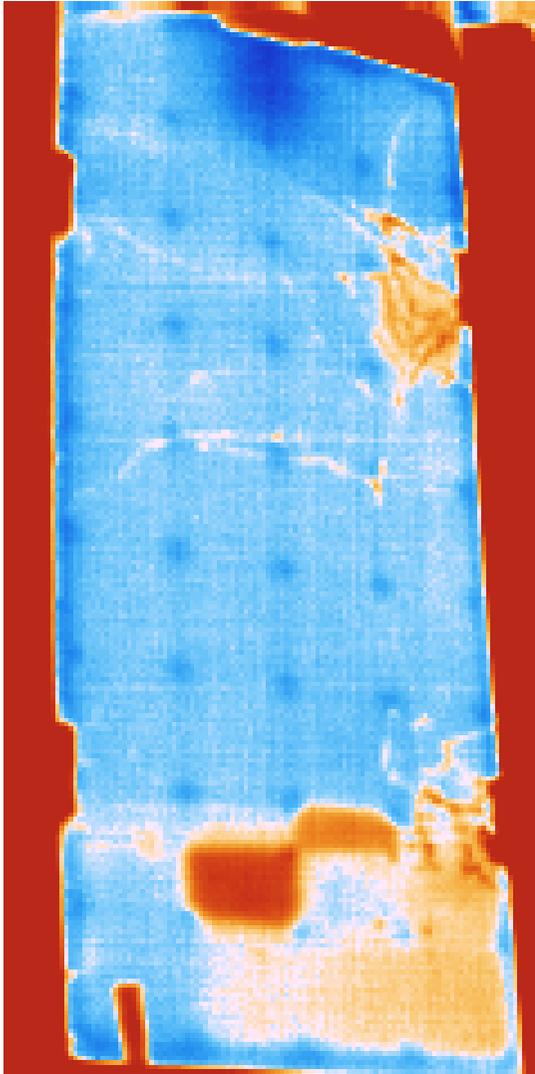
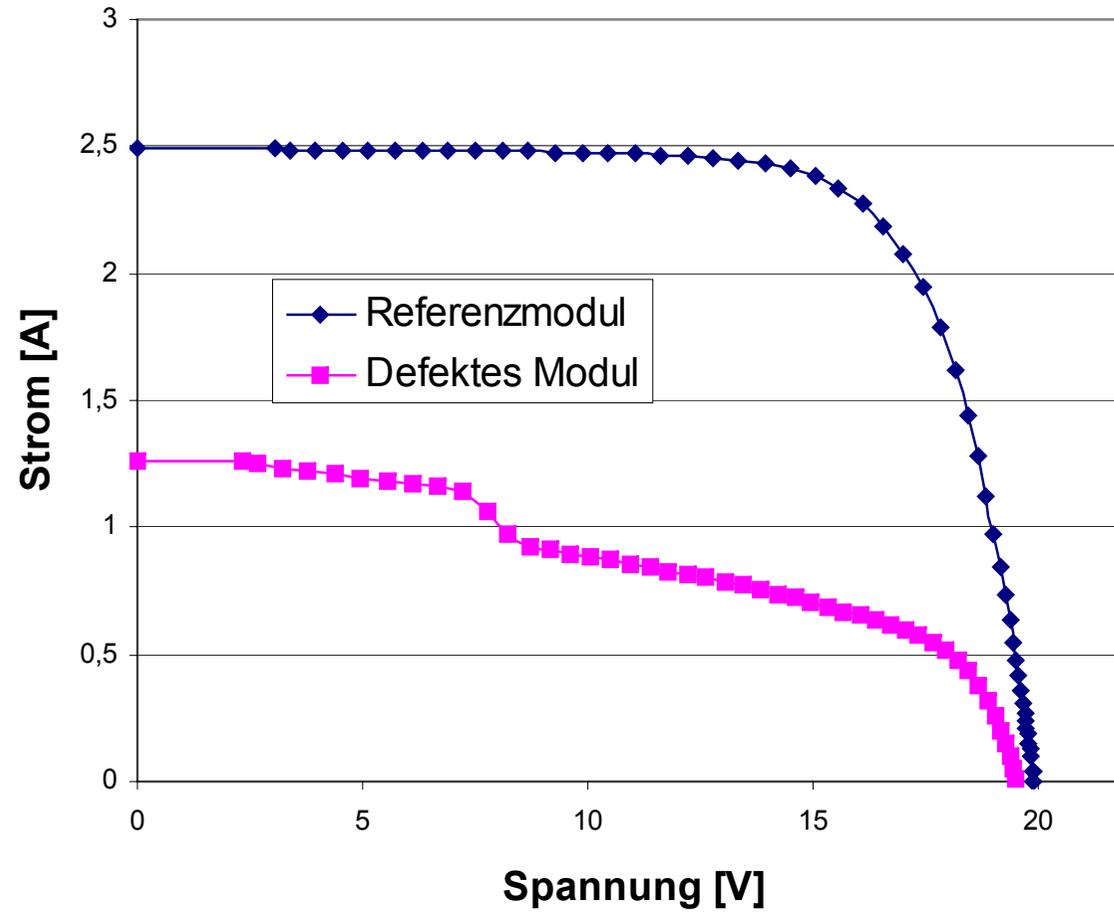
3. Zellbruch

$G_1 = 781 \text{ W/m}^2$

$T_{\text{mod}} = 41,2^\circ\text{C}$

$FF = 0,42$

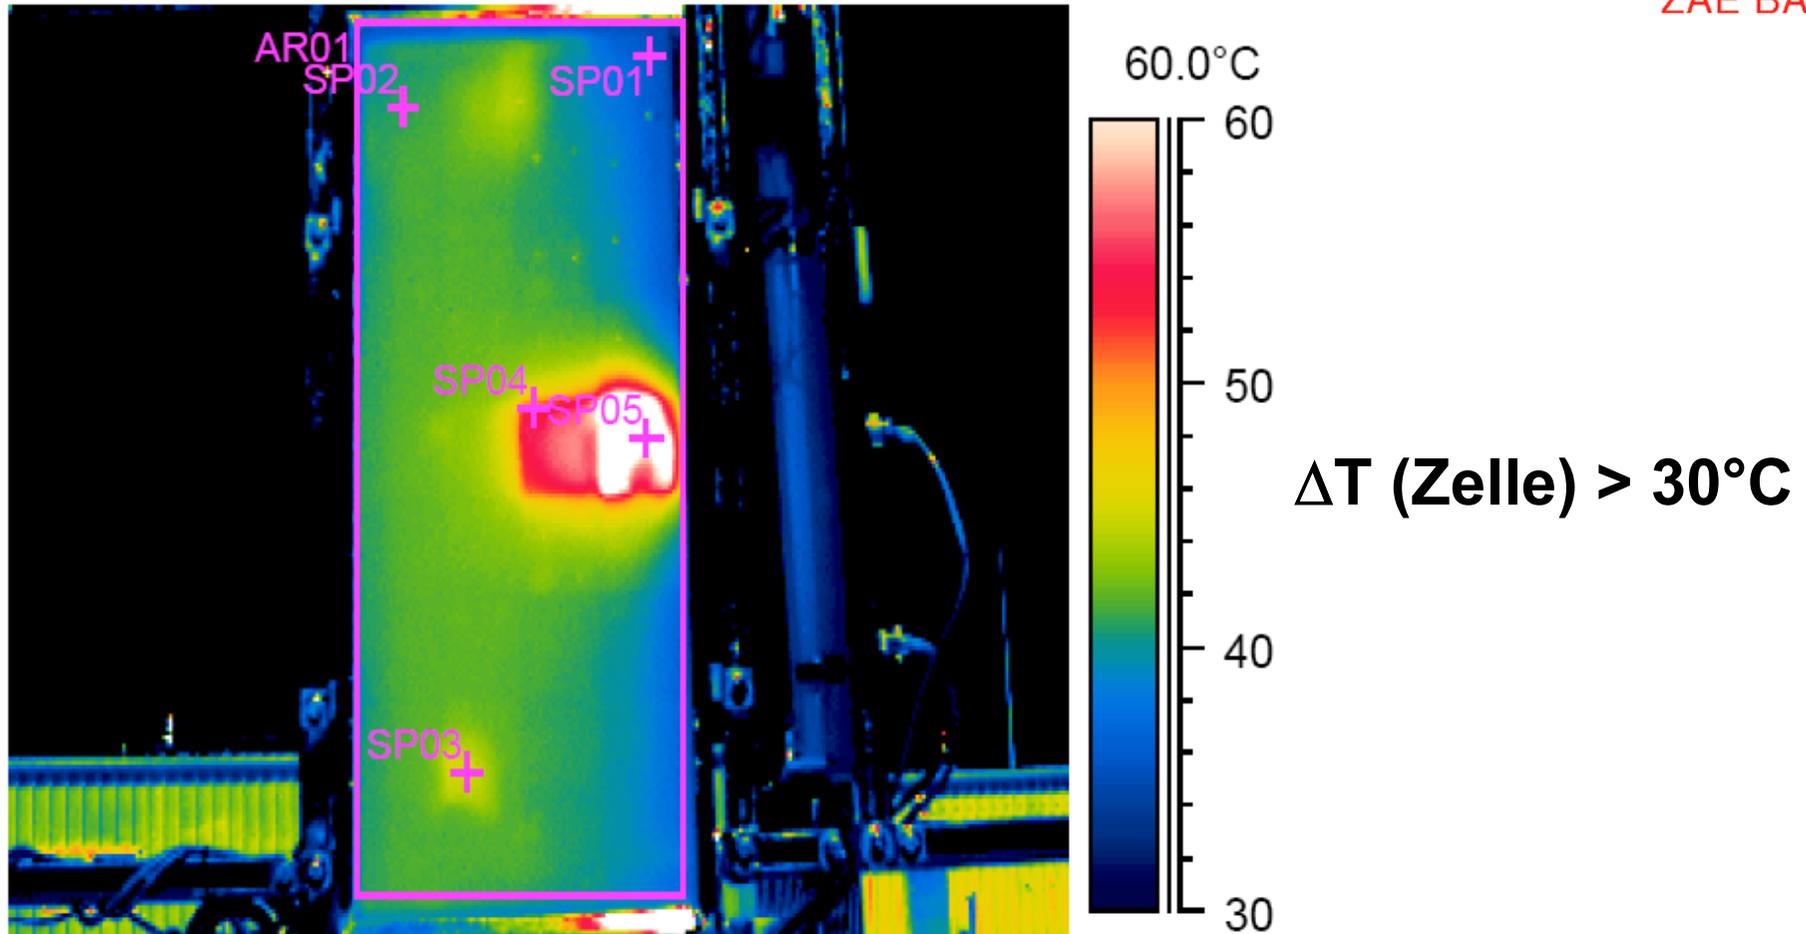
3. Haftungsverlust

Kurzgeschlossenes Modul mit Delamination an einer Zelle

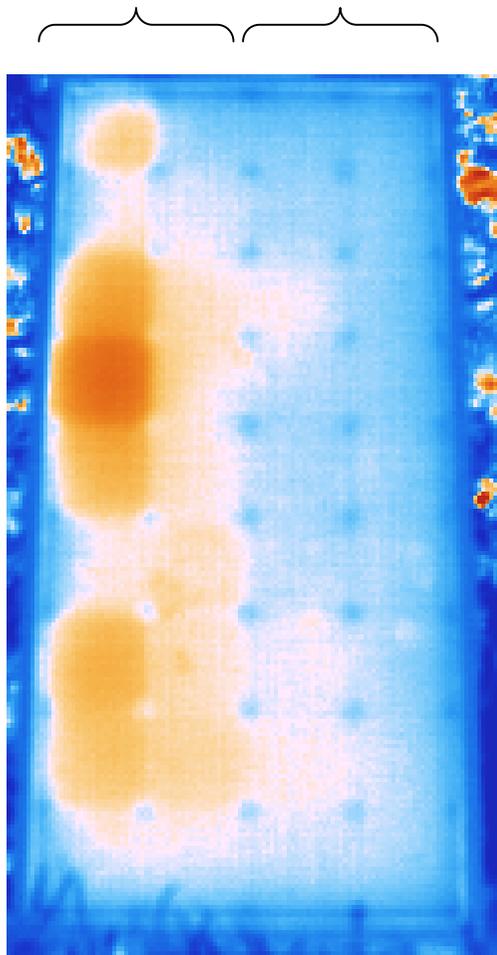
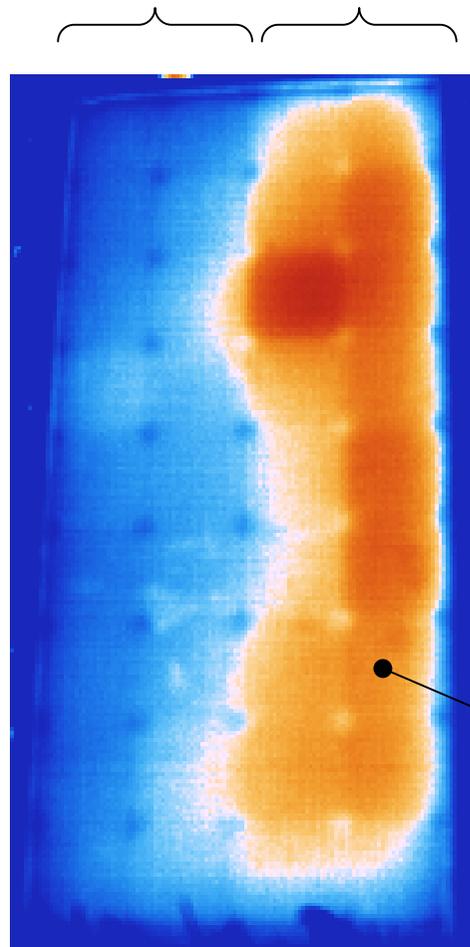
3. Defekte Bypass-Diode

Kurzschluss von 18 Zellen

- erhöhte Temperatur
- reduzierte Spannung
- reduzierte Leistung

$\Delta T = 7^\circ\text{C}$

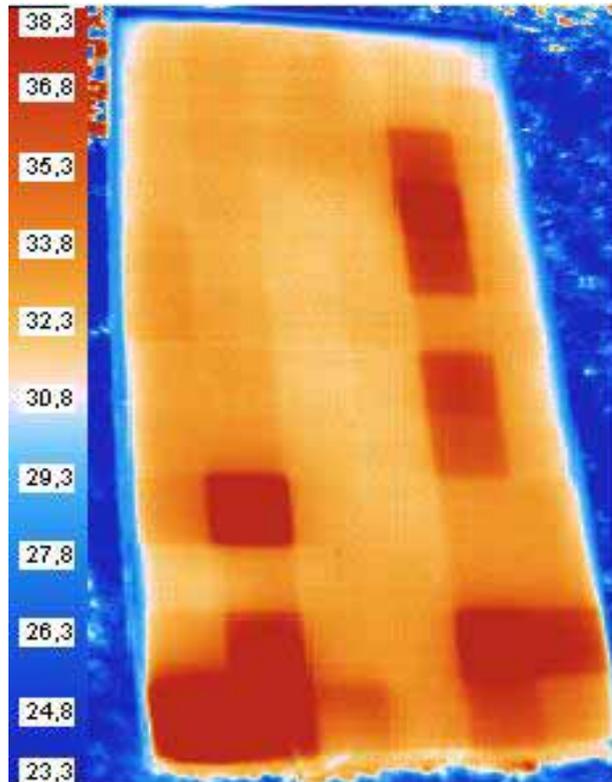
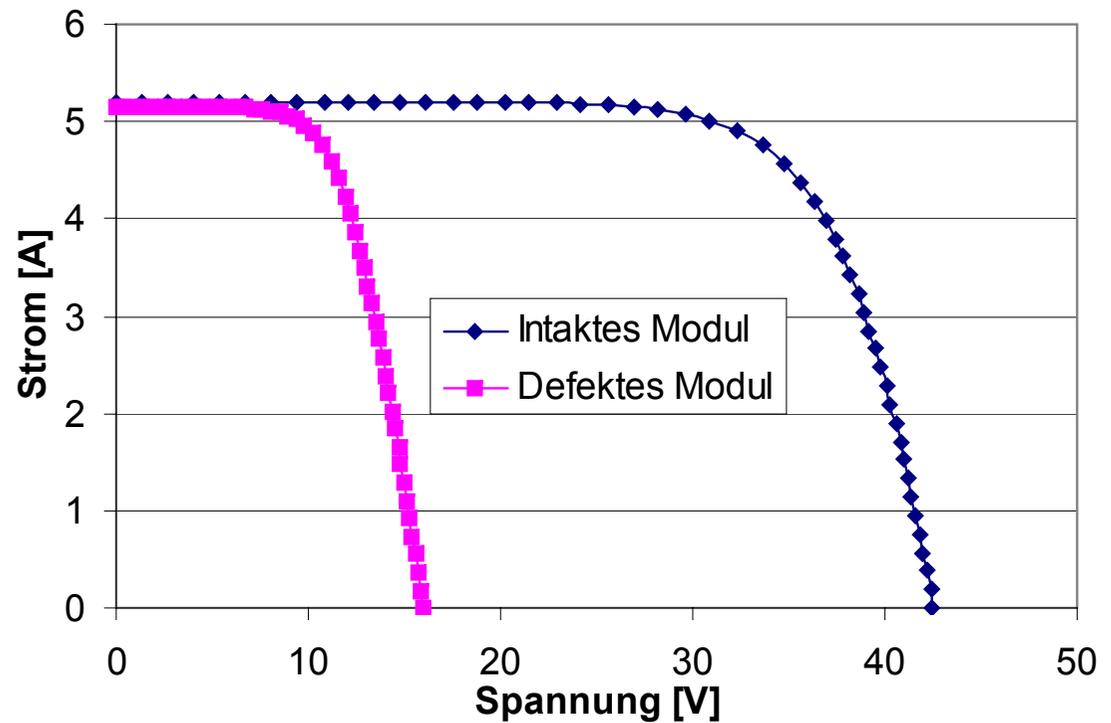
3. Defekte Bypass-Diode

Messung bei STC	51 W	$I_{sc} = 4,9 \text{ A}$	$U_{oc} = 15 \text{ V}$	1/3 aktiv
Datenblatt (STC)	160 W	$I_{sc} = 5,1 \text{ A}$	$U_{oc} = 44 \text{ V}$

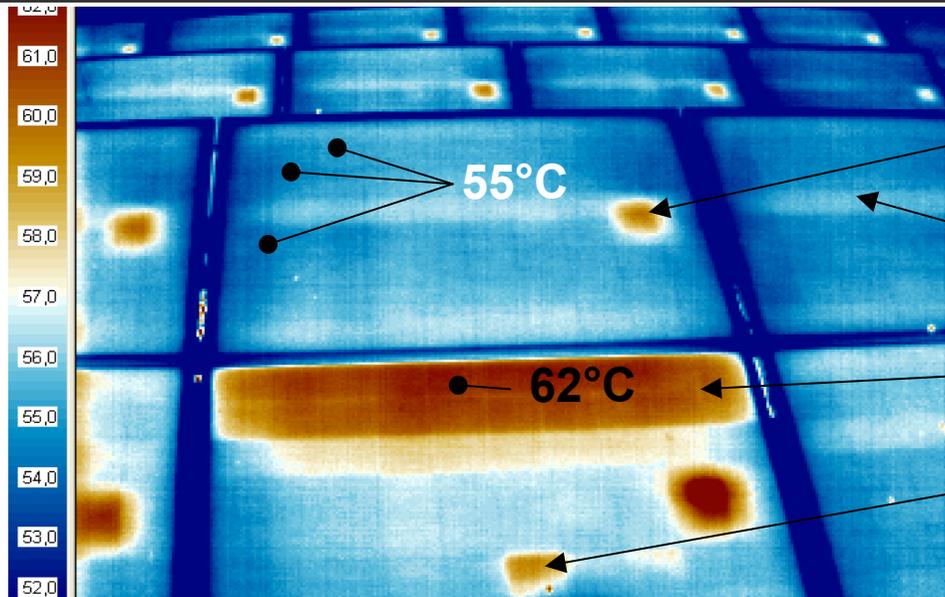
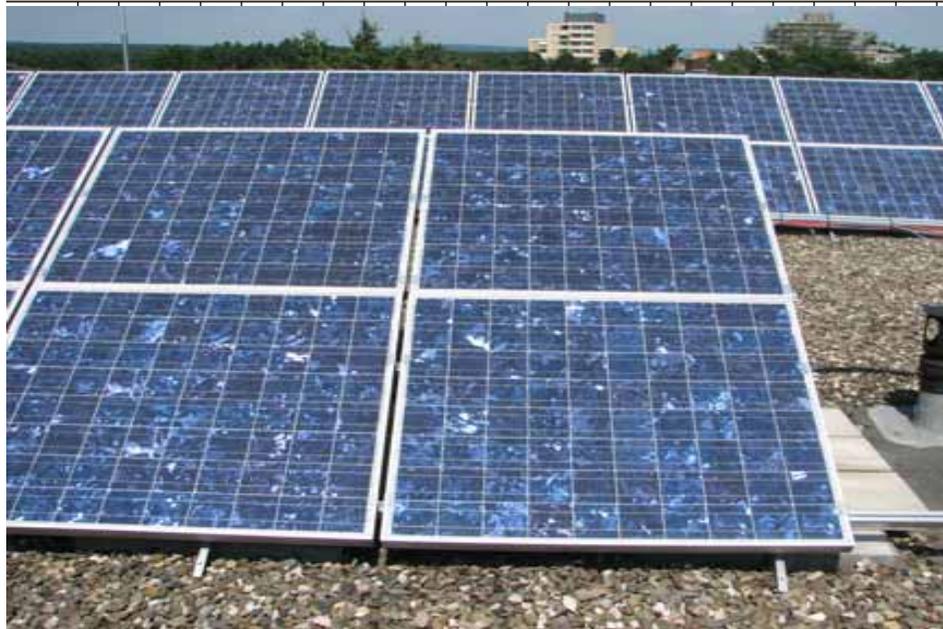
3. Defekter Substring

- Anschlussdosen
- Aufständerung + Kabel
- Defekter Substring
- Defekte Einzelzelle

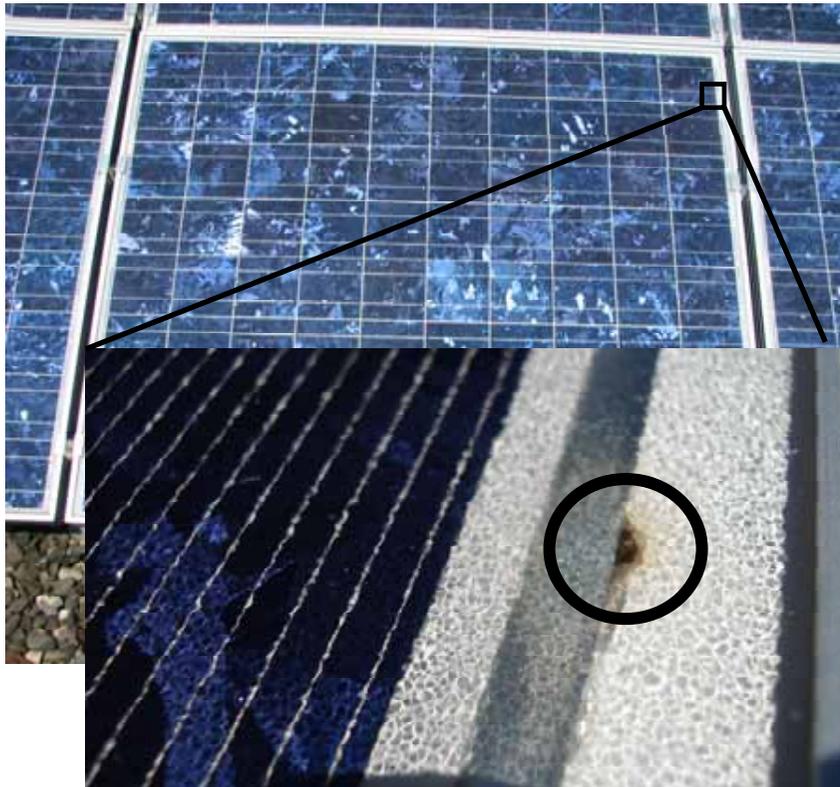
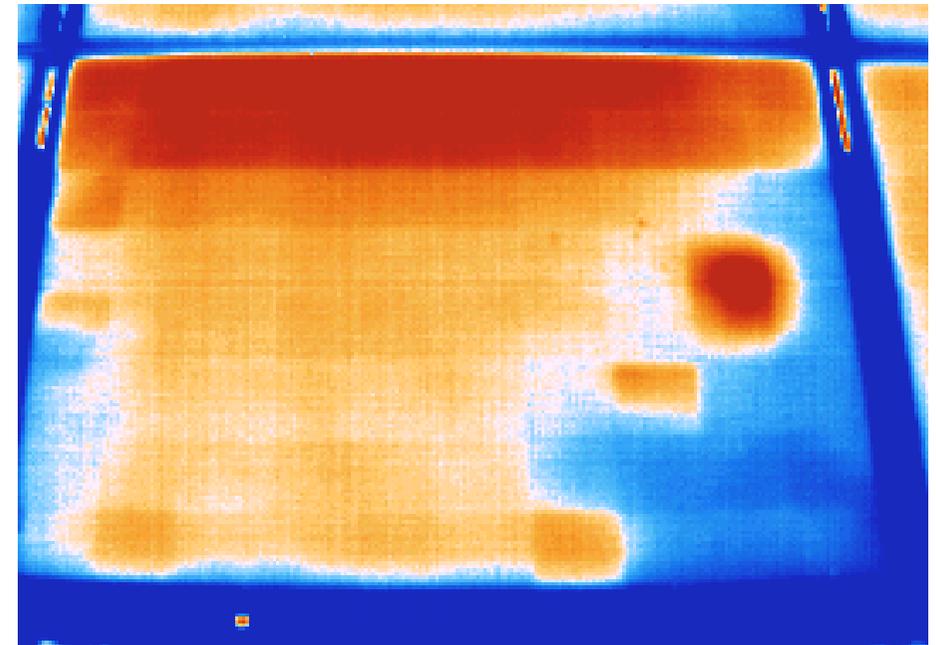
3. Defekter Verbinder

Defekte Strangherausführung zwischen 2 Laminaten

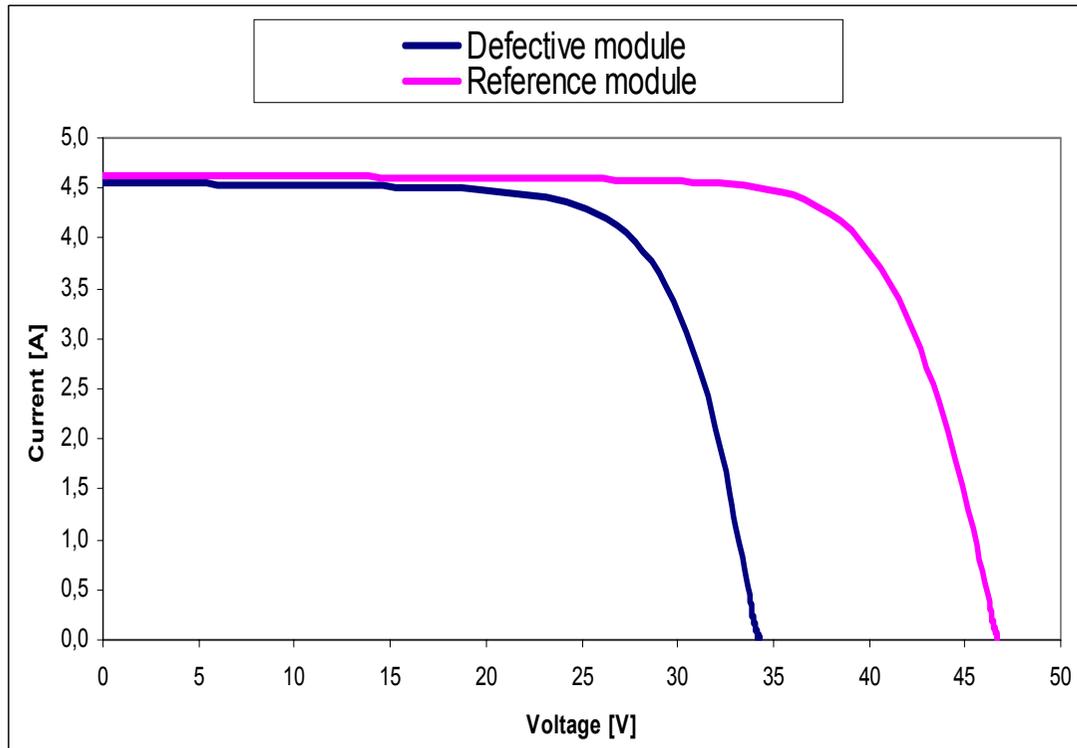
3. Defekter Substring

Defektes Modul	Referenz-modul
I_{sc} [A]	4.55	4.63
U_{oc} [V]	34.2	46.7
I_{pmax} [A]	4.1	4.3
U_{pmax} [V]	26.9	37.4
H_i [W/m ²]	890	915
P_{pk} [W]	128	183

Leerlaufspannung:

- 27%

Leistung des kurzgeschlossenen Moduls:

- 30%
